Underhålls- och bevarandeprogram

BRF PREDIKANTEN

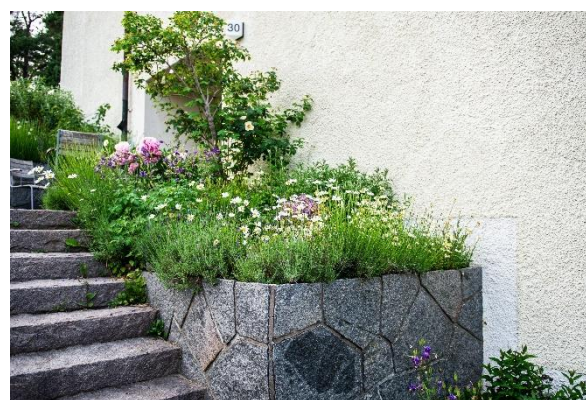
Underhållet av mark och planteringar är eftersatt. Undantaget är vissa planteringsbassänger som sköts av de boende likt kolonilotter.

Planteringsbassänger.

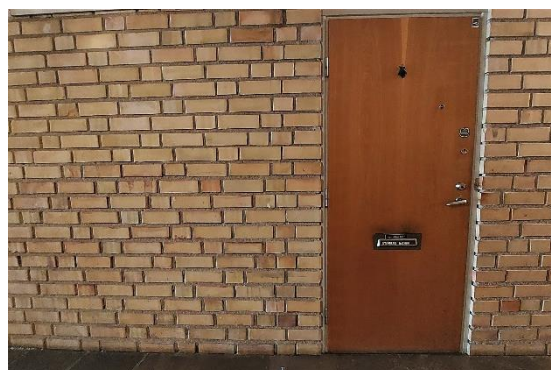
Lägenhetsdörr infälld i tegelväggen utan foder.

Entréerna och korridorerna har förlorat en del av sitt kulturhistoriska värde genom att det ursprungliga undertaket byts ut och att många lägenhetsdörrar ersatts av nya varianter i fel utförande, kulör och material.

De felaktiga lägenhetsdörrarna bör ersättas av nya som efterliknar de ursprungliga med ekfaner och samtidigt uppfyller dagens krav på skydd mot inbrott och ljud.

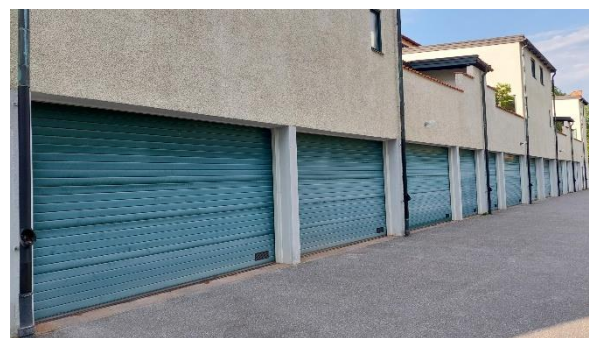
De ursprungliga garageportarna var av vipptyp och öppnades manuellt uppåt. Utvändigt var portarna klädda med grönmålad stående fasspånpanel. Nedtill fanns ett stänkskydd av plåt. 2007 ersattes de ursprungliga portarna med fjärrstyrda taksjutportar. De nya portarna består av liggande plastpaneler.

Nya garageportar ersatte originalportarna 2007.

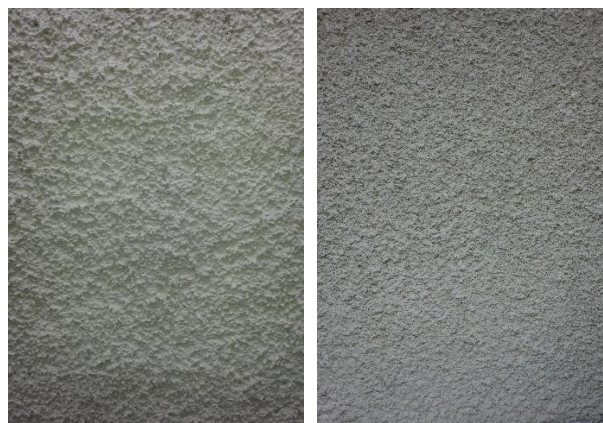
Handslagen puts till vänster och kompressor-sprutad puts till höger.

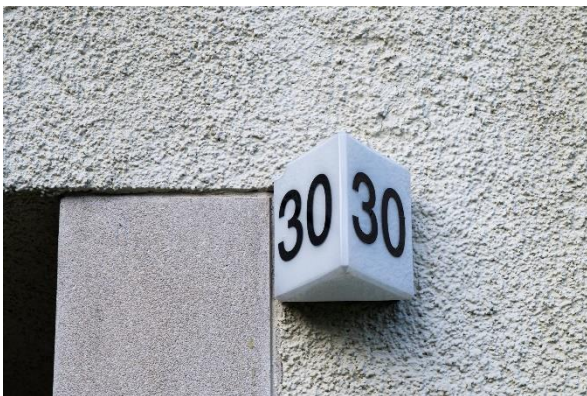
De ursprungliga trekantiga armaturerna för husnummer, 28, 30 och 32 har gått sönder under årens lopp och ersatts av en motsvarande modell från ateljé Lyktan. Originalglaset var förmodligen lite rundare i kanterna.

Armatur för entrénummer

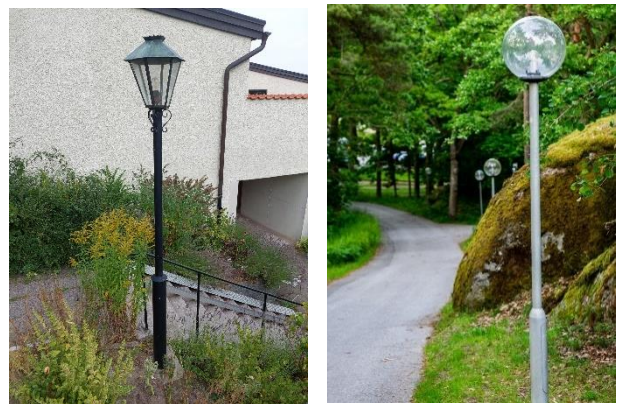
Belysningsstolpar som tillkommit senare än byggnadsåret – oklart när.
